カスリーン台風が大暴れ！

堤防決壊現場と地下放水路を訪ねる

利根川(加須)・首都圏外郭放水路見学会

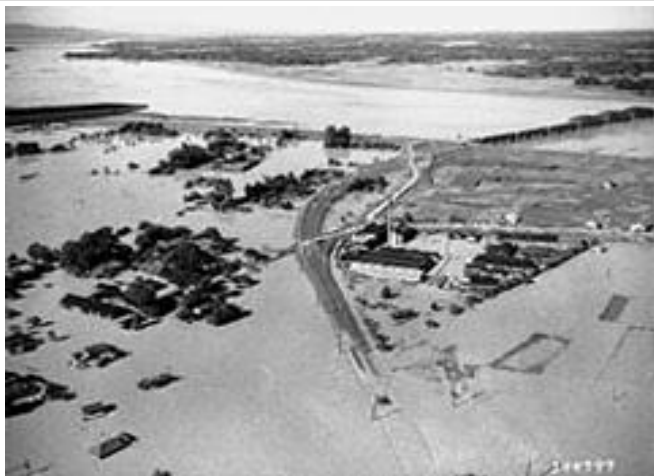
昭和 22 年（1947 年）9 月カスリーン台風が引き起こした氾濫

1947年9月16日午前零時20分、北埼玉郡東村（旧大利根町）新川通地先で、濁流に洗われていた利根川右岸堤防（写真中央上）が幅約340mにわたり大決壊。東村での利根川決壊とほぼ同時刻の同日午前零時15分、渡良瀬川堤防が川辺村（旧北川辺町）三国橋付近（写真右上）で延長約380mにわたり決壊。新川通地先の堤防を崩した濁流は、埼玉県東部低地を東遷以前の利根川の流れのように流れ下り、東京東部低地（葛飾区、足立区、江戸川各区）までも水没させました。

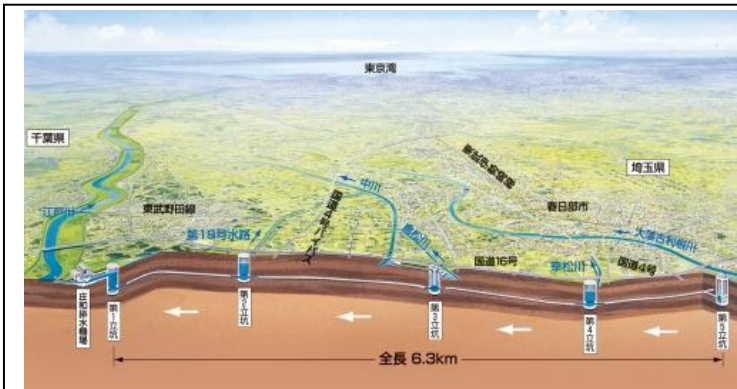
首都圏外郭放水路

埼玉県の東部に建設された、世界最大級の地下河川です。国道16号の地下約50mに建設された延長6.3kmの地下放水路です。施設は、各河川から洪水を取り入れる流入施設、地下で貯水したり、流下する地下水路、そして地下水路から洪水を排出する排水機場等で構成されています。

また、今回は私たちの目にふれることなく、洪水と闘う首都圏外郭放水路の見学も予定しており、そのギネス級のスケールの大きさを実感して下さい。洪水を取り込む直径 30m、深さ 60m におよぶ 5 本の巨大立坑をはじめ、地中深く 6.3 km にわたって走る直径 10m の地下トンネル、重量 500 トンの柱が 59 本もそびえるマンモス水槽、そして、毎秒 200t の水を排水する 14000 馬力タービンなど、そのすべてが想像を超えるスケールです。
