# 小貝川の大洪水!

## 堤防決壊現場を訪ねる

### 小貝川堤防決壊現場と母子島遊水地

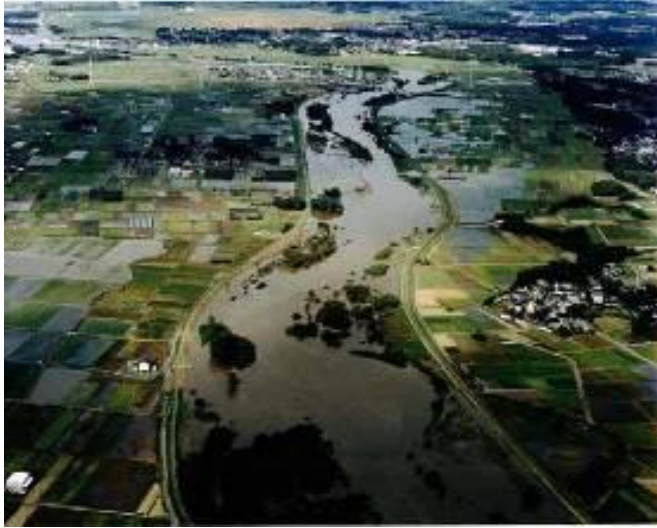
小貝川の洪水時の状況

7 月 31 日、フィリピン東海上で発生した台風 10 号は 980hpa という大きな勢力を保ったまま関東に上陸、8 月 4 日、筑西市を直撃しました。昼頃から降り始めた雨は、わずか 24 時間で 300mm を超える雨量を記録しました。雨量レーダーによれば、小貝川流域の上空の雨雲が約 6 時間にわたってほとんど動かなかったという記録が残されています。この大雨によって、小貝川の水位はみるみる上昇し、計画水位をほぼ全川にわたって超え、濁流となり、辺りを泥の海へと変えていきました。

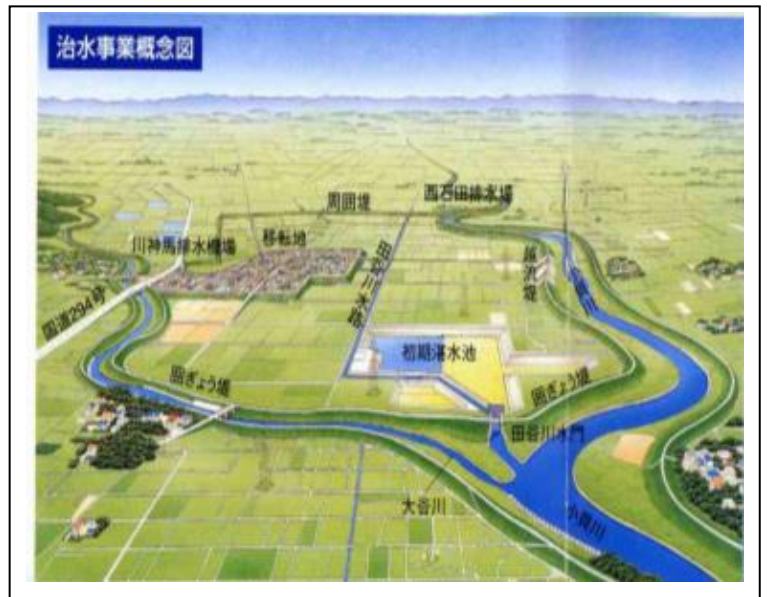
## はこじまゆうすいち 母子島遊水地

昭和 61 年 8 月の洪水で冠水した母子島、飯田、一丁田、椿宮、小釜の 5 集落には新たに盛土した造成地に移転していただき、その跡地を含む約 160ha を堤防で囲み、遊水地を建設しました。母子島遊水地は通常は農地として利用できますが、小貝川が増水したときは、その水を遊水地に導き入れて溜め込み、洪水の危険が去った時点で小貝川に戻すことで、下流部への水量を減らし、小貝川全体の安全性を高めます。母子島遊水地には、洪水時に約 500 万 $m^3$ の水を溜めることができます。
